Szakvélemény a Bodajki Tófürdő algásodásának állapotáról az algatúlszaporodás okairól és a megelőzés lehetőségeiről

Tihany 2017 július 31.

Vörös Lajos
az MTA doktora
professzor emeritus

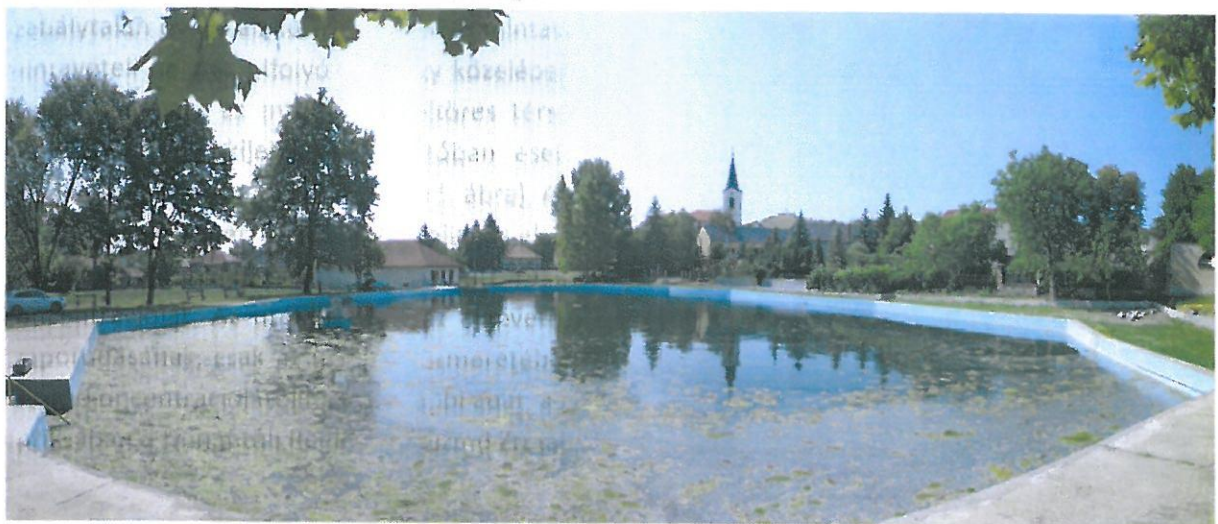
A meder fenekét mindenütt vastag rétegben borította fonalas algaszőnyeg, amelynek pamacsai felúsztak a víz felszínére és a vizsgálat idején a tó felületének mintegy egyharmadát borították (2. ábra). Ezt a nyálkás, sima tapintású zöld masszát, algavirágzást (3. ábra) egyetlen egy fonalas zöldalga egy un. járommoszat, egy *Spirogyra* faj alkotta. A *Spirogyra* fajok az egész világon elterjedtek és gyakran szaporodnak el az emberi vízhasználatokra káros mértékben. Az alganemzetség a spirálisan csavarodott zöld színtestjeiről kapta a nevét (4. ábra). A fiatal fonalak a vízfénkre vagy vízínövényekre tapadva kezdenek el növekedni majd később elszakadnak az aljzattól és a felszínre emelkednek. Ez a jelenség jól megfigyelhető a Tófürdő esetében is.

2. ábra. A tó panorámaképe a vízfelszínen úszó algagyeppelel (2017 július 20).

A mechanikai tisztítás gépi úton annak speciális eszközigénye és magas költsége mellett nem lehet reális alternatíva. Mindenesetre a felszínre felúszó algapamacsok kézi úton való folyamatos eltávolítása javíthatná a tó esztétikai megjelenését.

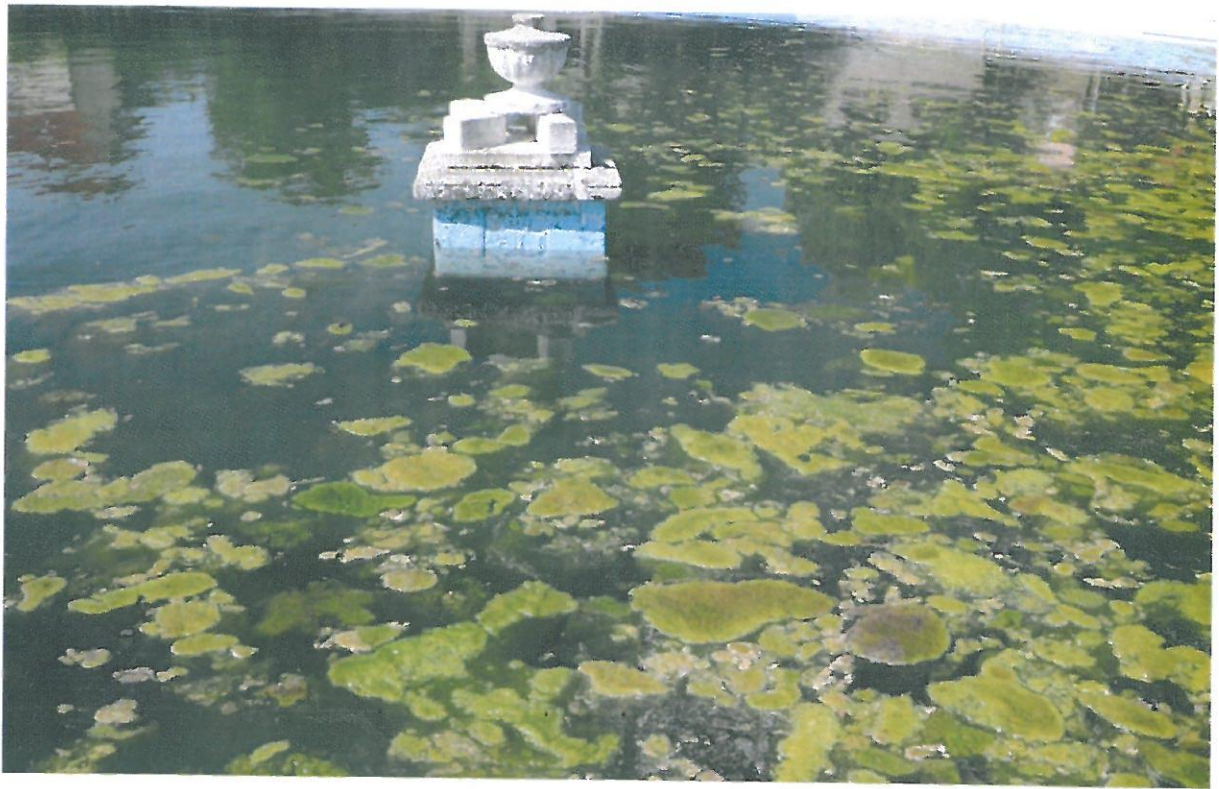
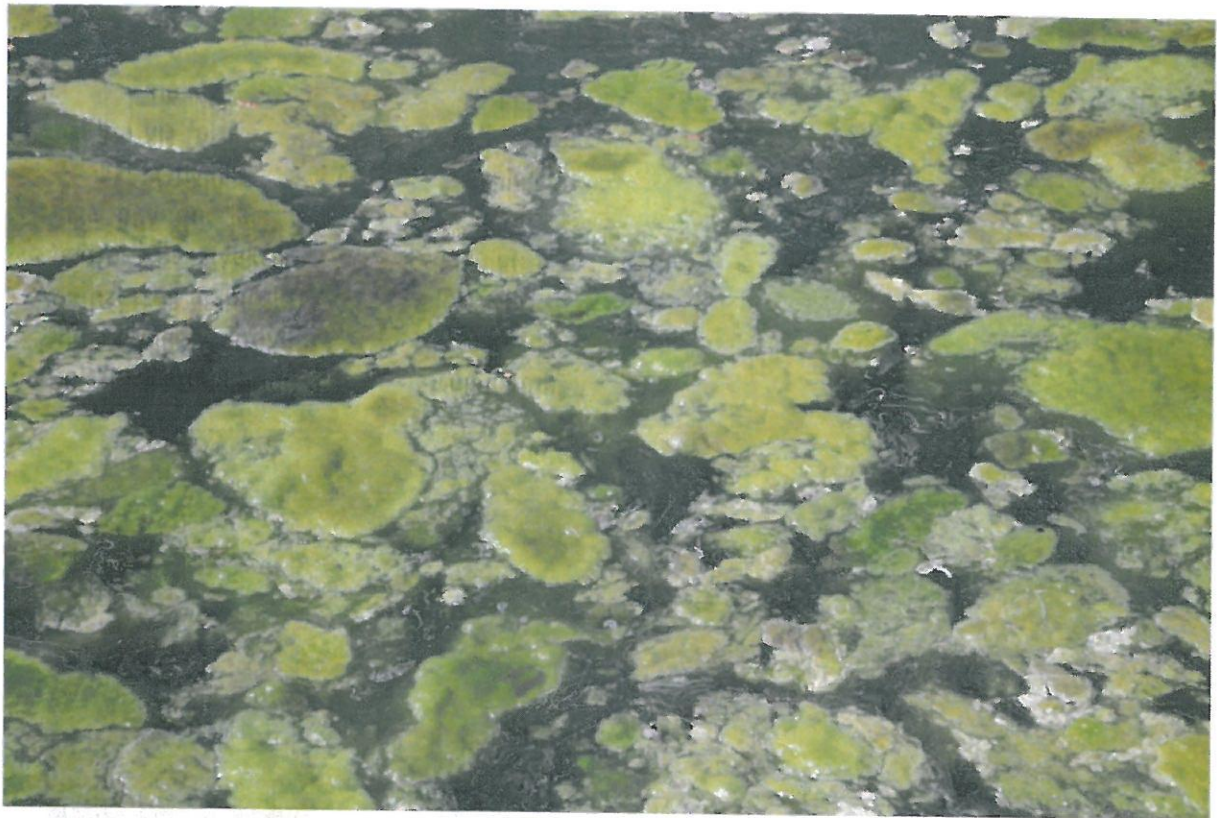
3.ábra. Algavirágzás a tó északnyugati végében.

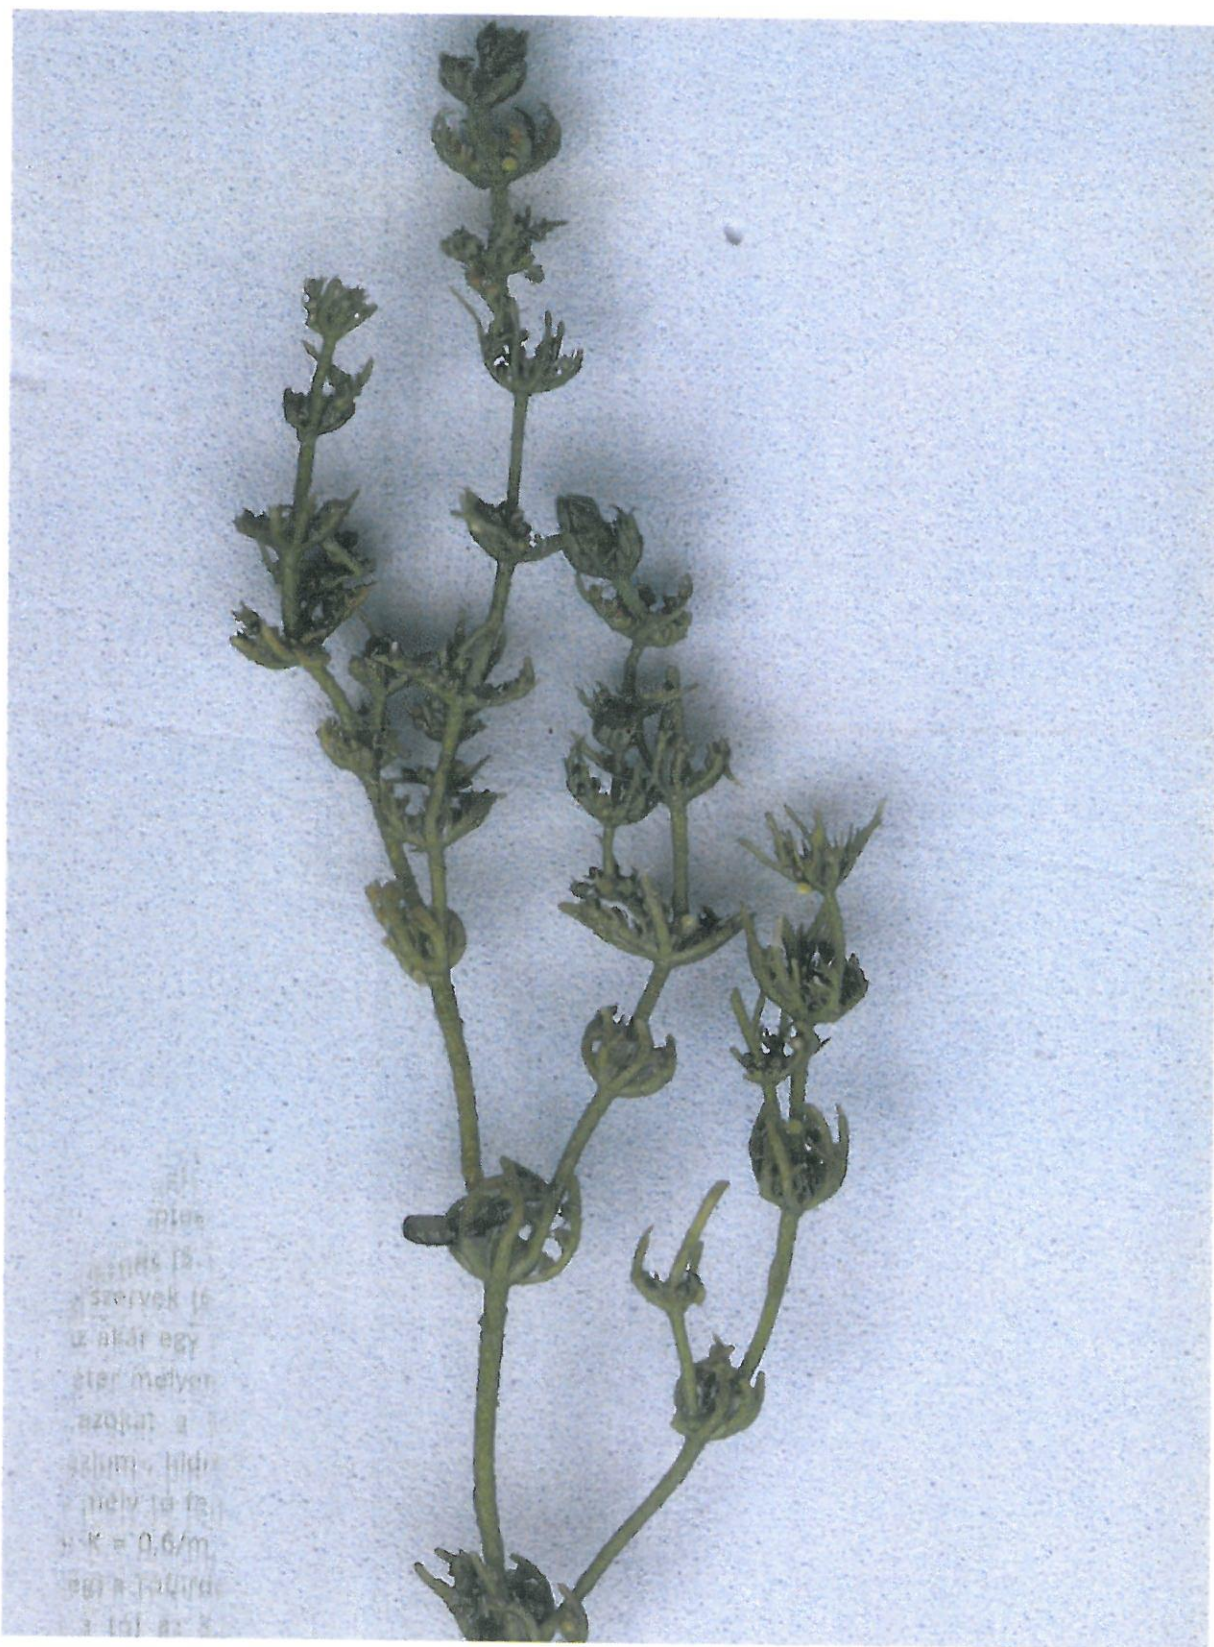
A tó fenekét borító, helyenként több deciméter vastagságú algagyepben előfordulnak a fonalas algákkal elletett hínárnövények pusztuló egyedei. Utóbbiak azonban nem valódi virágos növények, hanem teleptestű algák (csillárkamoszatok) amelyek megjelenésükben nagyon hasonlók a süllőhínárhoz (5. ábra). Egy hajtásrészletet kinagyítva láthatóvá válnak a gömbalakú, pirosas színű himívarszervek (6. ábra) ami mutatja, hogy ez esetben algáról és nem virágos növényről van szó. Ezek az akár egy méteresre megnövő algák mészből gazdag átlátszó tisztavízű vizek fenekén, akár 10 méter mélyen képesek összefüggő gyepeket alkotni. Így volt ez a Tófürdőben is, amíg be nem lepték azokat a fonalas algák (*Spirogyra*) tömege. A tófürdő vize mészből gazdag, kalcium-, magnézium-, hidrogénkarbonát-ionok által dominált, tiszta átlátszó víz. A napsugárzás lehatol a 2 méter mély tó fenekéig, a fotoszintetikusan aktív sugárzás (400-700 nm) extinkciós koefficiense a tóban: $K = 0,6/m$, ami azt jelenti, hogy az a vízmélység ahol még lehetséges növényi élet (1%-os mélység) a Tófürdőben 7,6 méter, az a mélység pedig ahová a fény 10%-a leér (leérne, ha olyan mély lenne a tó) az 3,8 méter azaz nagyobb mint a fizikai mélység. Ez nagyon lényeges adat a tó üzemirányítása szempontjából, mert a beeső fény 10%-ánál mindenfajta hínárnövény korlátlanul képes tenyészni. Ennél mélyebbre kellene a tavat mélyíteni, hogy a fény által korlátozzuk a hínárok és a fonalas algák szaporodását.

5. ábra. A tó hínövénye is egy alga, egy akár méteresre is megnövő csillárkamoszat (*Chara hispida*).

Növényevő halakkal, amúrral (*Ctenopharyngodon idella*) való gyérítés világszerte használatos a fonalas algák, a csillárkamoszatok, az alámerült hínárnövények sőt a nádasok kontrolljára. Kísérleti alkalmazása javasolható, de valószínűleg nem jelent végleges megoldást.

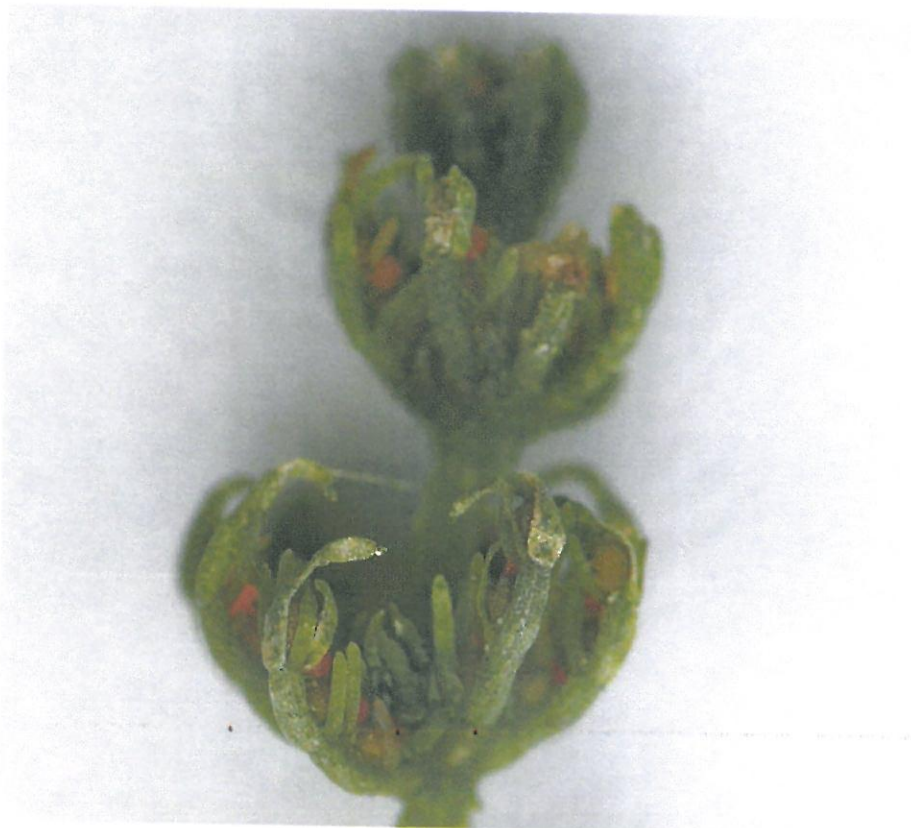
6. ábra. A csillárcamoszat hajtásrészlete, a vörös gömböcskék hímivarszervek.
